# RESTITUIÇÃO DOS FOGÕES À LENHA

NOTA TÉCNICA 02/2022

MARIANA/MG

Comunidades atingidas pelo rompimento da barragem de Fundão em Mariana/MG

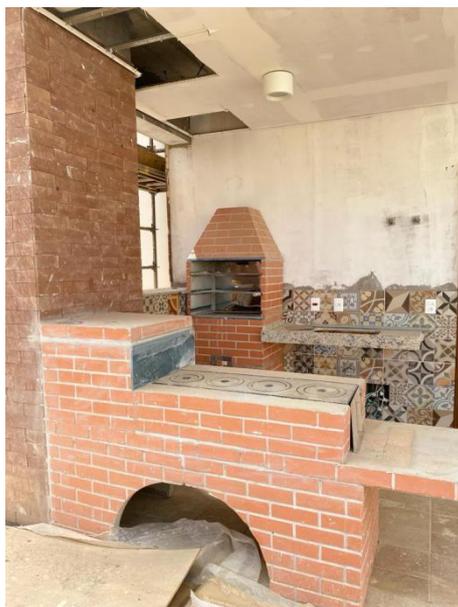
Figura 01 - Fogão a lenha pré moldado instalado nas casas do reassentamento de Bento Rodrigues. Foto: Cáritas, 2022.

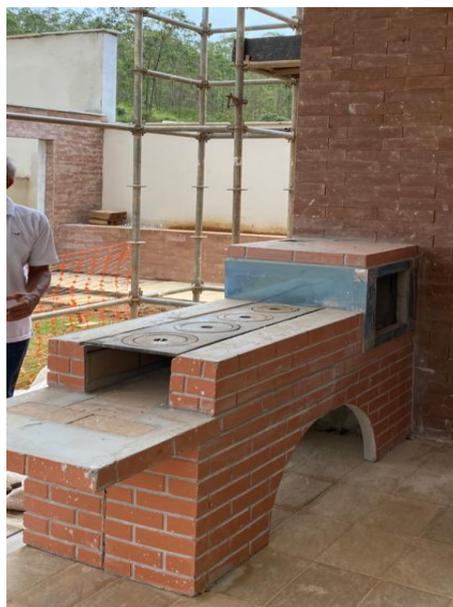
Figura 02 - Fogão a lenha pré moldado instalado nas casas do reassentamento de Bento Rodrigues. Foto: Cáritas, 2022.

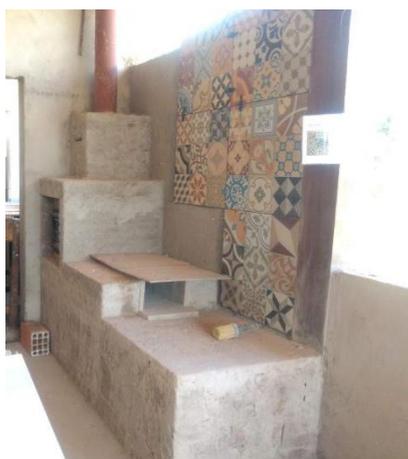
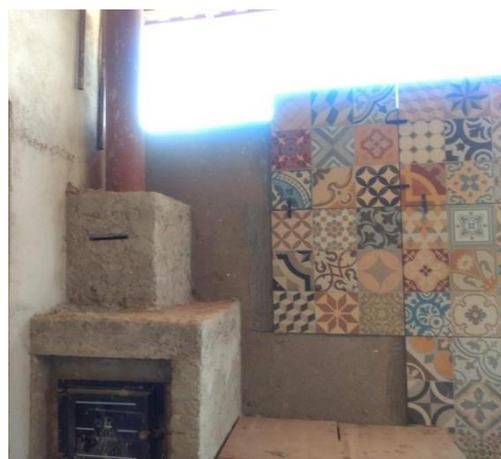
fogão tradicional (demonstrado nas Figuras 03 e 04), mesmo em meio a incerteza gerada pelas empresas em relação à garantia da casa, como é o caso do(a) atingido(a) morador(a) de Paracatu de Cima.

Figura 03 - Fogão a lenha em fase de construção *in loco* na comunidade de Paracatu de Cima.  
Foto: Cáritas, 2022.

Figura 04 - Fogão a lenha em fase de construção *in loco* na comunidade de Paracatu de Cima.  
Foto: Cáritas, 2022.

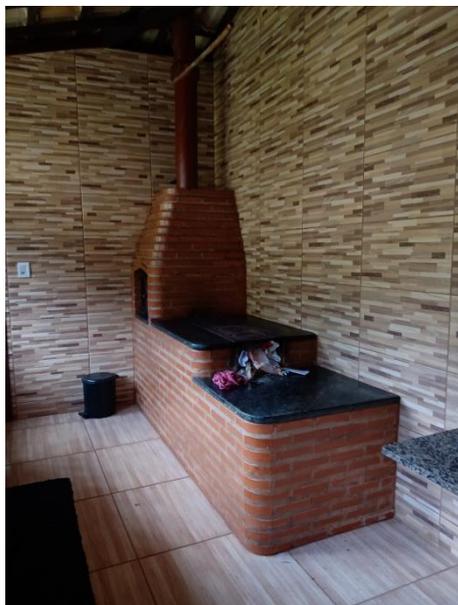
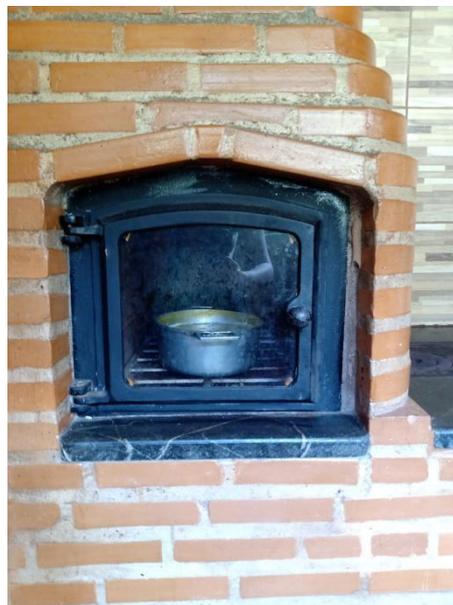
A Assessoria o questiona sobre a técnica construtiva adequada para a construção e o bom funcionamento do fogão moldado *in loco*, tendo em vista sua vasta experiência na confecção dos fogões. A orientação foi a seguinte: para o funcionamento adequado do forno, deve-se deixar um espaçamento de aproximadamente 10 cm nos fundos e nas laterais e, também, realizar o uso de materiais (canos) resistentes para serpentina, por fim, afirma que a utilização do concreto não é uma boa opção para o fogão a lenha moldado *in loco* visto que o aquecimento contínuo faz com que o material apresente fissuras, trincas e rachaduras com mais facilidade e frequência de uso.

Figura 05 - Fogão a lenha moldado in loco pelo morador em perfeito funcionamento, Paracatu de Cima. Foto: Cáritas, 2022.

Figura 06 - Fogão a lenha moldado in loco pelo morador em perfeito funcionamento, Paracatu de Cima. Foto: Cáritas, 2022.

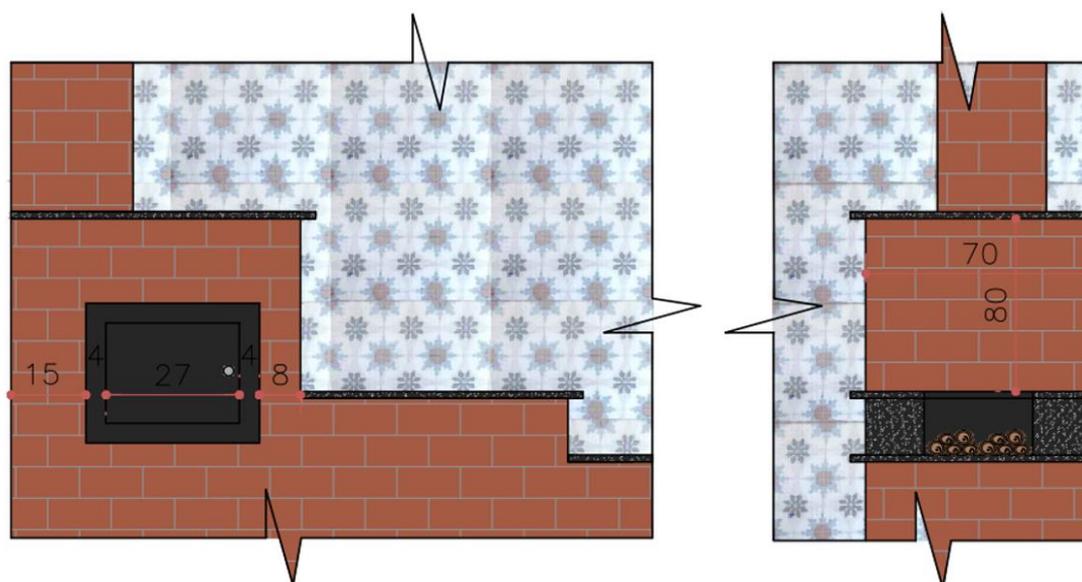
Figura 07 - Desenho Esquemático. Imagem: Cáritas, 2022.

- Nesse fogão, foi identificado que os espaçamentos laterais são pequenos e diferentes. De acordo com um construtor de fogões in loco da comunidade, o forno precisa de espaços de no mínimo 10 cm à sua volta (laterais e fundo) para que haja a circulação interna de ar quente, mantendo assim a temperatura adequada, além disso, a distância deve ser a mesma nos dois lados e no fundo para ocorrer corretamente a circulação de ar quente.

A medição foi conferida pela Assessoria e atesta que o fogão instalado pelas empresas contratadas pela Fundação Renova, encontram-se com as seguintes medidas:

Vista frontal do fogão da atingida de Paracatu de cima  
Desenho Esquemático: Cáritas, 2022.

Vista lateral do fogão da atingida de Paracatu de cima  
Desenho Esquemático: Cáritas, 2022.

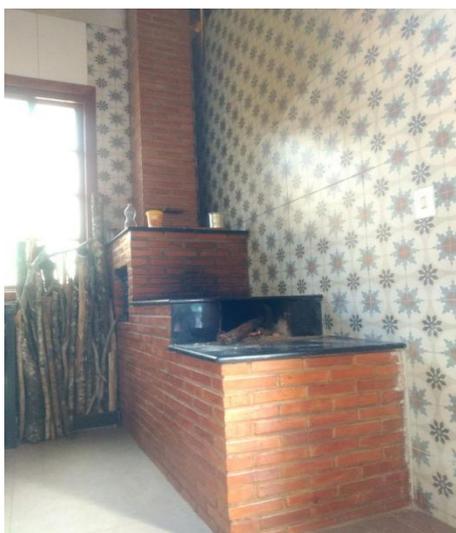
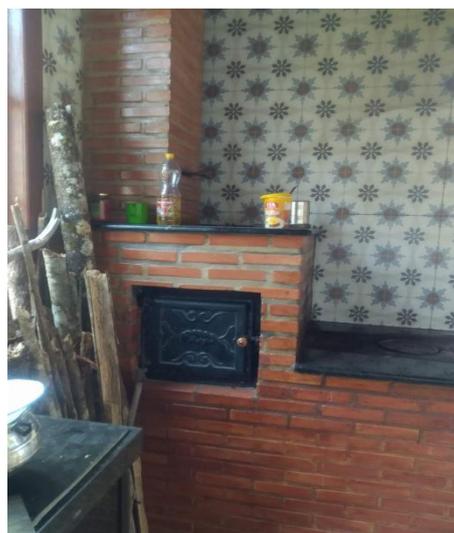
Seis anos após o rompimento da barragem, a atingida recebeu seu novo imóvel reconstruído pela Fundação Renova, onde foi instalado o fogão a lenha pré-moldado. A atingida alega que teve problemas com o novo fogão desde a entrega do imóvel e hoje, após um ano, os problemas permanecem. A serpentina e o forno não funcionam (não esquentam), o descanso (área à frente da entrada de lenha) do fogão a lenha é pequeno, não dando suporte adequado à lenha. Pouco antes da visita, a equipe da Fundação Renova esteve no imóvel para trocar uma tomada de local, pois estava localizada acima do descanso do fogão e com a movimentação da lenha, causou um incêndio pontual na instalação elétrica. Fizeram também o reparo no tubo metálico da serpentina que fica dentro do fogão, pois estava entortando com o calor do fogo, a substituição não foi realizada. Outro problema mencionado pela família é o “retorno da fumaça”, ou seja, o sistema de chaminé não é eficaz, o que deixa em completa evidência o mau funcionamento do fogão.

- O compartimento de água da serpentina fica localizado dentro da chaminé, diferente dos sistemas convencionais, que é externo, esse fato provavelmente impede a saída de fumaça do fogão fazendo com que a fumaça retorne para o interior da cozinha. Outro fator dificultador desse sistema é o acesso ao local para manutenção;
- Os materiais dos tubos da serpentina deveriam ser mais resistentes a altas temperaturas evitando o envergamento e o risco de rompimento da tubulação;

Figura 08 - Fogão a lenha pré-moldado fornecido pela Fundação Renova, apresentando falhas no funcionamento, Paracatu de Cima. Foto: Cáritas, 2022.

Figura 09 - Fogão a lenha pré-moldado fornecido pela Fundação Renova, apresentando falhas no funcionamento, Paracatu de Cima. Foto: Cáritas, 2022.

A atingida informou ainda que a Fundação Renova já efetuou reparos ineficazes no fogão, por mais de três vezes, mas nenhum destes problemas foi

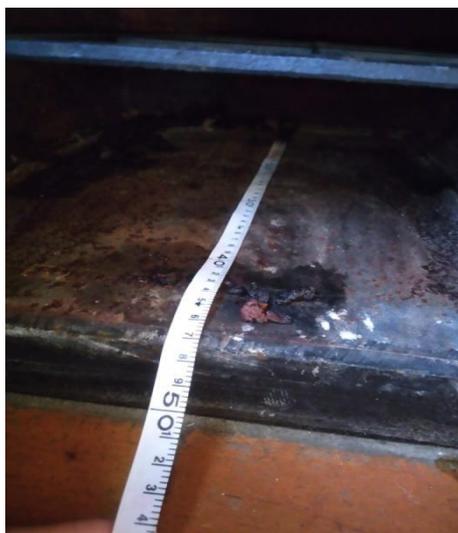
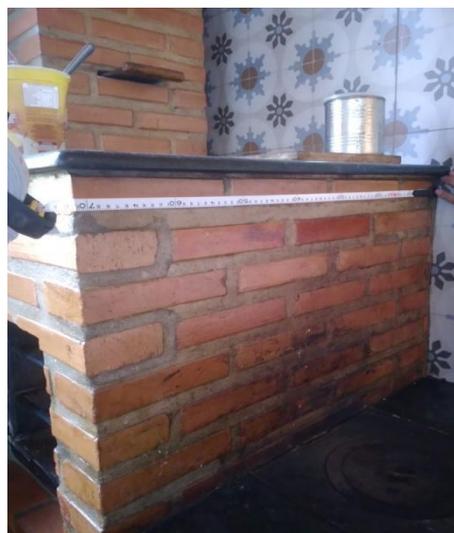
Figura 10 - Conferência de medidas do fogão a lenha pré-moldado fornecido pela Fundação Renova, Paracatu de Cima. Foto: Cáritas, 2022.

Figura 11 - Conferência de medidas do fogão a lenha pré-moldado fornecido pela Fundação Renova, Paracatu de Cima. Foto: Cáritas, 2022.

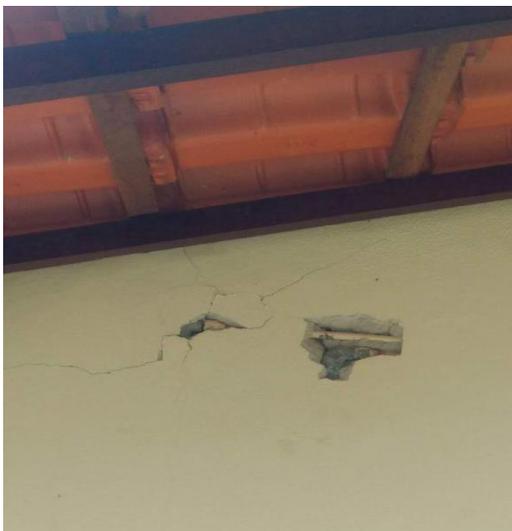
Figura 12 - Problema decorrente da instalação do Fogão a lenha pré-moldado em Paracatu de Cima. Foto: Cáritas, 2022.

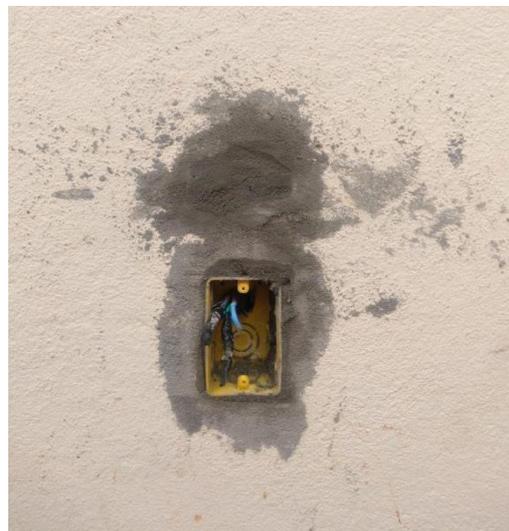
Figura 13 - Instalação elétrica trocada de local devido ao incêndio próximo ao Fogão a Lenha em Paracatu de Cima. Foto: Cáritas, 2022.

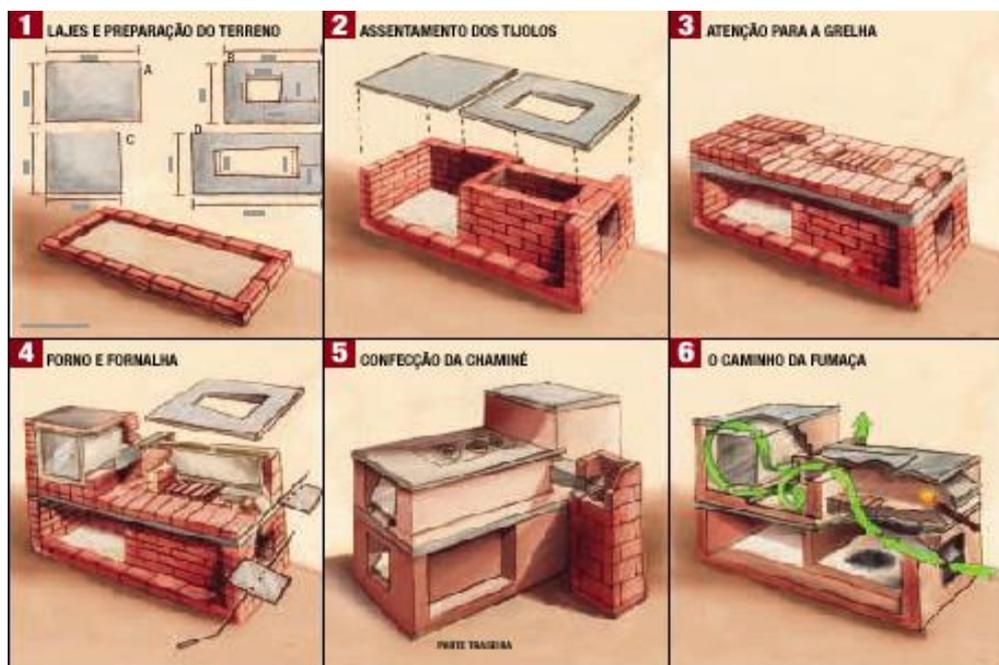
O fogão a lenha moldado *in loco* pode ser construído em alvenaria e/ou blocos, de acordo com a metodologia aplicada pelo construtor, tendo em destaque a utilização de tijolinhos maciços de cerâmica. Abaixo é apresentada uma das formas de estruturação do fogão que são utilizadas habitualmente. Nesse método construtivo, toda a execução é feita no local da obra com a preparação do solo, assentamento dos tijolos, concretagem e acabamentos. Compreendendo os processos de construção do fogão moldado *in loco* e do fogão pré-moldado é possível chegar a uma conclusão quanto às prováveis causas dos problemas apontados pelas famílias atingidas.

Figura 18 - Modelo de estruturação de fogão a lenha in loco. Imagem: Como fazer um fogão a lenha, 2022

Os elementos principais que compõem a estrutura do fogão a lenha tradicional são:

1. Grelha: chapa de ferro fundido executada de acordo com a necessidade, sendo usual a utilização de três ou quatro bocas;
2. Área de combustão da lenha: fica abaixo da grelha e é onde a madeira é queimada;
3. Cinzeiro ou gaveta: localizado abaixo do forno e da área de combustão com a finalidade de receber as cinzas, facilitando a limpeza;
4. Caixa do forno: é aquecida pelos gases quentes da combustão, que circulam em volta da caixa e saem lateralmente pela chaminé;
5. Forno: parte do fogão próprio para assar. É tampada para evitar que o ar frio entre em excesso e baixe a temperatura;
6. Chaminé: recebe os gases quentes da caixa do forno. Por serem menos densos que o ar externo, eles sobem pela chaminé e geram uma depressão no interior do fogão.
7. Registro: Controla a temperatura e a saída de fumaça do fogão.

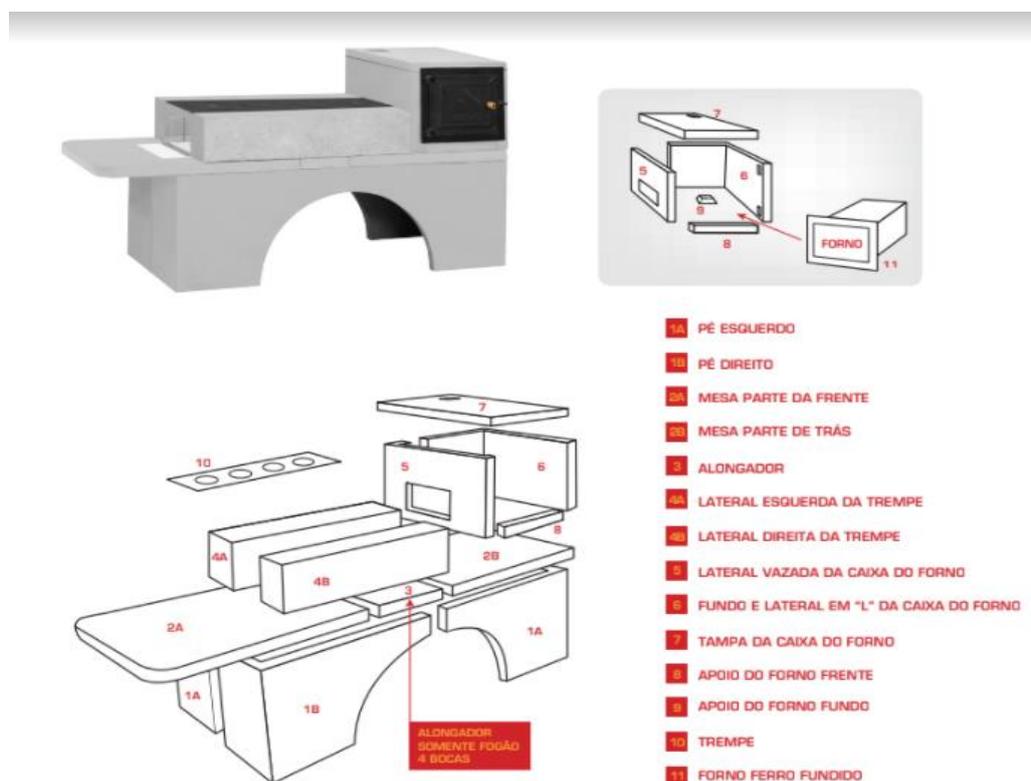
O método construtivo utilizado pela Fundação Renova é a montagem de fogões a lenha do tipo pré-moldado, sendo construído com peças de concreto e revestidas com acabamentos diversos. Existem vários modelos de fogões pré-moldados no mercado, mas como já informado no item 3, essas opções, na maior parte dos atendimentos, não são apresentadas para as famílias. Na Figura 19, é apresentado o modelo da Previct que é um dos fornecedores de fogões pré-moldados utilizados pela Fundação Renova, sendo possível identificar toda a composição de elementos do fogão e o esquema de montagem.

Figura 19 - Modelo de estruturação de fogão a lenha pré-moldado. Imagem: Esquema de montagem fogão 3 ou 4 bocas Previct,2022.

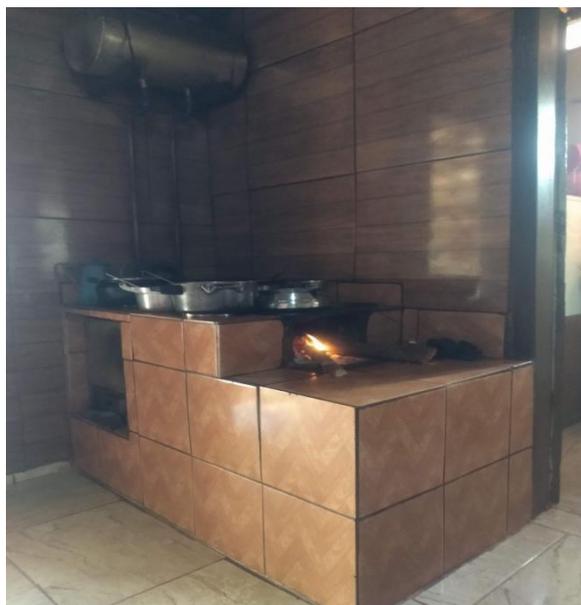
- A resistência e durabilidade do fogão a lenha moldado *in loco* de tijolinho é consideravelmente maior que do pré-moldado em concreto, prova disso é que o fogão do imóvel visitado foi construído em 1977 pelo tio do atingido e até o dado momento, não apresentou danos ou problemas funcionais;
- A posição do fogão deve ser analisada de acordo com a ventilação do local para que a fumaça “não volte” para dentro do ambiente;

Figura 20 - Fogão construído há 45 anos na Comunidade de Pedras. Foto: Cáritas, 2022.

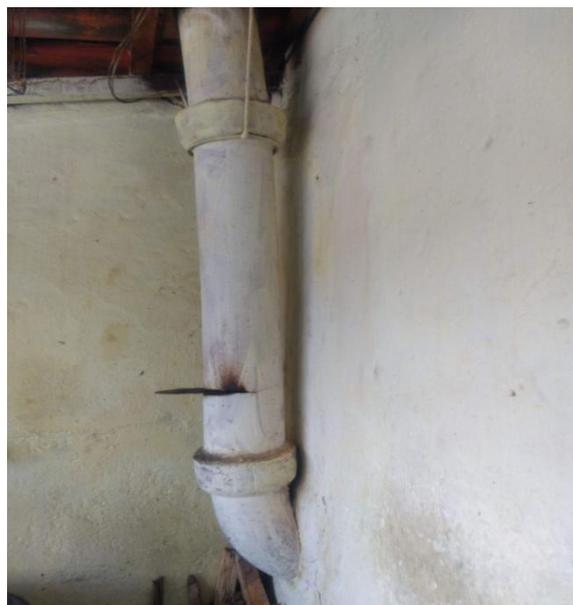
Figura 21 - Chaminé do fogão a lenha na parte externa. Foto: Cáritas, 2022.

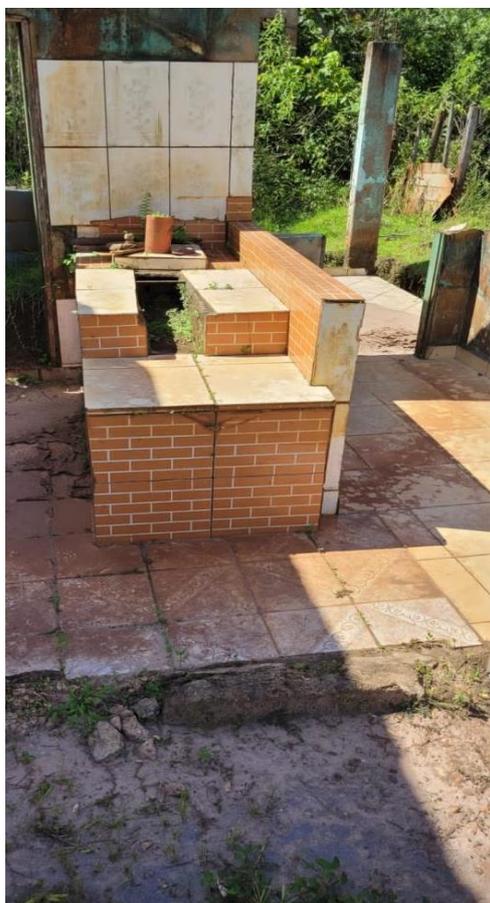
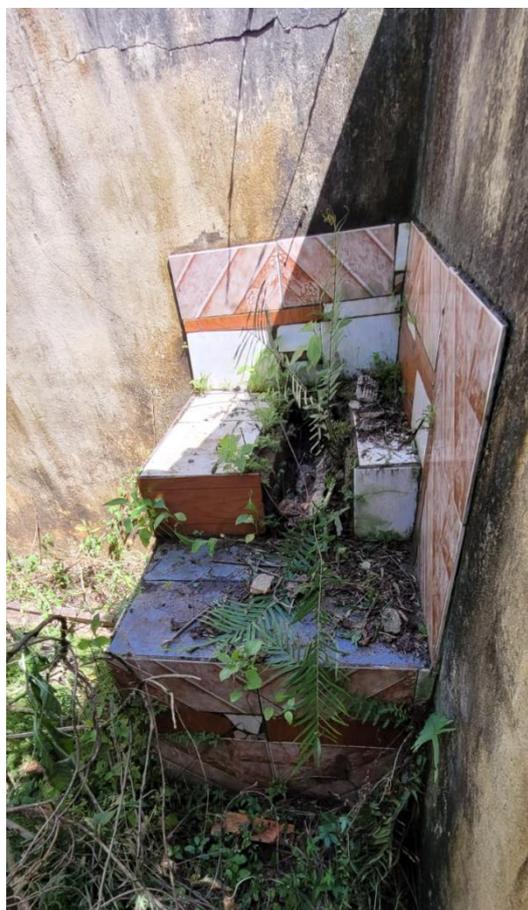
Em contraponto, a metodologia utilizada pelos atingidos na construção do fogão moldado *in loco* tem se mostrado eficiente tanto em relação à qualidade dos materiais utilizados e das técnicas empregadas, não apresentando as diversas patologias que são encontradas nos fogões pré-moldados executados pelas empresas contratadas pela Fundação Renova. Além disso, os fogões tradicionais têm durabilidade atestada pelas famílias, visto que fogões fabricados nessas casas são utilizados por várias gerações, como é o caso do fogão apresentado nas Figuras 20 e 21, que foi construído em 1977 pelo tio da atingida, estando em perfeito funcionamento há 45 anos. Outra prova da durabilidade desses fogões, é ilustrada nas Figuras 22 e 23, que amostra a resistência das estruturas dos fogões mesmo após a passagem da lama sobre as residências.

Figura 22 - Escombros de fogão a lenha em casa atingida pela lama de rejeitos da Barragem de Fundão - Bento Rodrigues. Foto: Mônica Santos, 2019.

Figura 23 - Escombros de fogão a lenha em casa atingida pela lama de rejeitos da Barragem de Fundão - Bento Rodrigues. Foto: Mônica Santos, 2019.
